De la corrosion ? Qu'en est-il au juste ?

Corrosion AC et protection cathodique

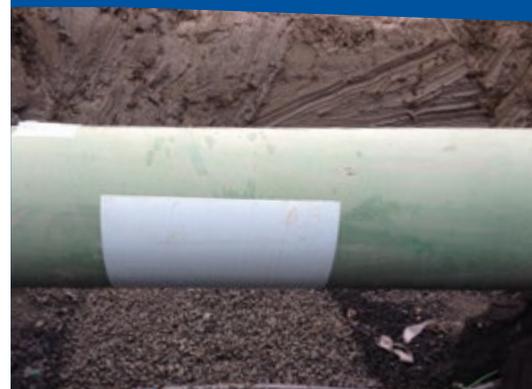
Là où des traces de corrosion AC sont détectées, des tranchées sont pratiquées et la conduite exposée.

Les taches de corrosion AC sont éliminées et une nouvelle couche protectrice faite d'un enduit époxydique est appliquée. Par la suite, les sols sont remis en état et un suivi est assuré sur plusieurs années.

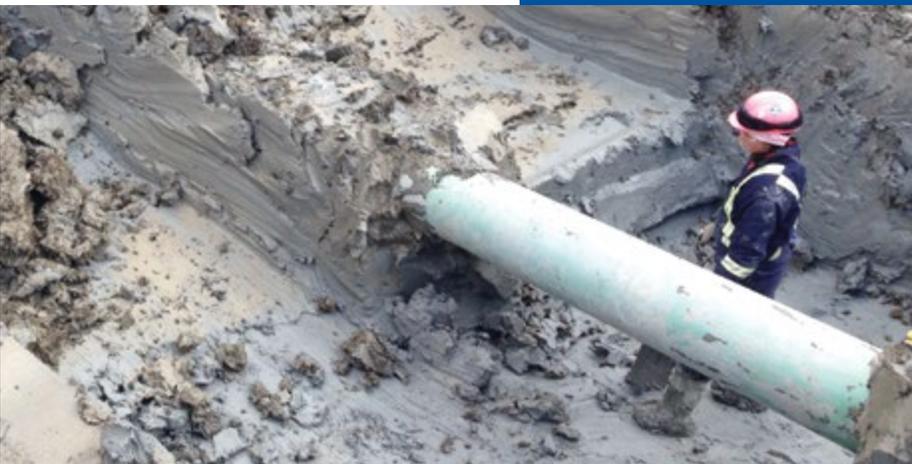
Excavation d'inspection

Comme nous vous l'avons indiqué dans un précédent bulletin (voir Bulletin numéro 12), nous avons effectivement découvert l'an dernier quelques traces de corrosion AC d'environ un centimètre de diamètre qui s'étaient formées à quelques endroits à la surface de la conduite, principalement dans le secteur à l'est de Saint-Agapit, à Saint-Étienne-de-Lauzon et à St-Gilles.

Les anomalies détectées sont essentiellement dues à la présence des lignes de haute tension électrique d'Hydro-Québec qui interagissent avec les conditions de sols à faible résistibilité, créant ainsi des conditions plus favorables à la présence de corrosion sur la conduite. C'est ce qu'on appelle la corrosion AC.

dernier pour dégager la conduite à certains endroits afin de réparer le revêtement époxydique. Toutes les traces de corrosion AC détectées lors des deux premières inspections ont été réparées. Nous avons également amélioré substantiellement le système de protection cathodique pour le rendre plus performant dans le secteur où la corrosion AC a été détectée. Cette mesure supplémentaire devrait corriger définitivement le problème.

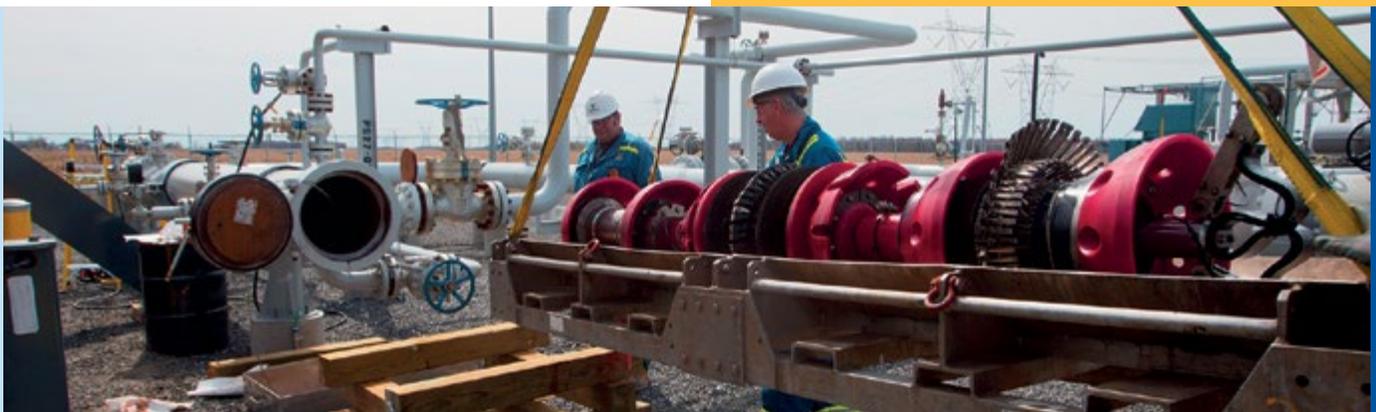
Sonde intelligente

C'est grâce à cette sonde intelligente que les traces de corrosion AC ont été détectées sur la conduite. En se déplaçant lentement à l'intérieur du pipeline, les instruments extrêmement sensibles que transporte la sonde décèlent toutes les anomalies --- taches de corrosion ou microfissures --- et indiquent très précisément où elles se trouvent aux équipes de surveillance. Cette précision, au centimètre près, permet des interventions sur place très ciblées, minimisant ainsi l'étendue des excavations requises. Dans les toutes prochaines semaines, la sonde sera à nouveau introduite dans la conduite et la parcourra sur toute sa longueur, à l'affût de la moindre défektivité.
